Eiche mit bewegter Geschichte fast vor dem Aus

Durch einen unkonventionellen Lösungsansatz in der Zusammenarbeit zweier eigentlich sehr unterschiedlichen Baumpflegefirmer konnte eine 400-jährige Eiche mit bewegter Geschichte vorläufig gerettet werden.

Von Willi und Max Grasmaier

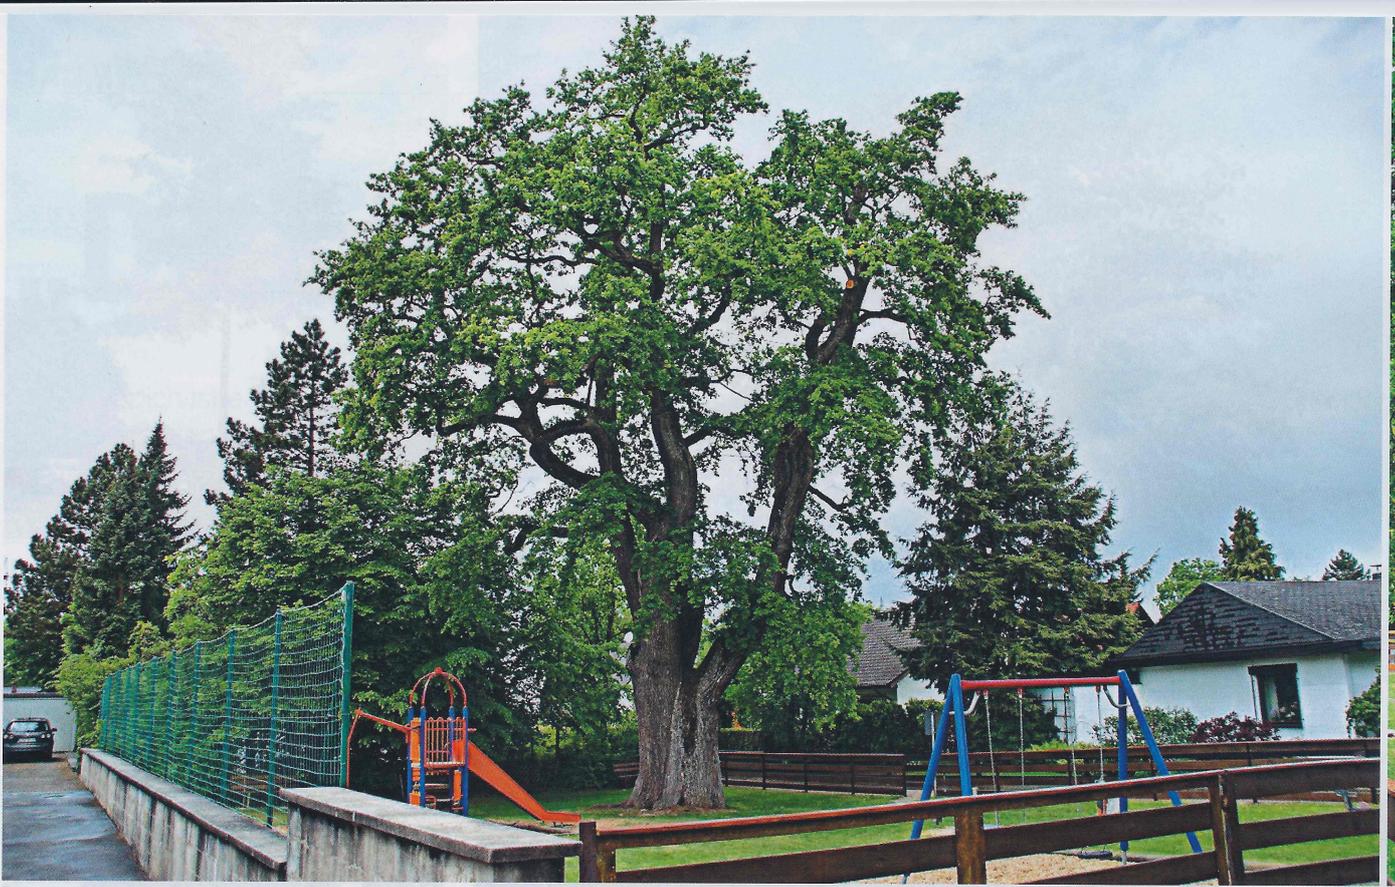
Nach der Kronenreduzierung hatte die Eiche diesen baumartgerechten Habitus. Das rechte Bild zeigt die Eiche vor dem Schnitt. Der neue Nebenstammabschnitte (blauer Pfeil) weisen darauf hin, dass die Eiche offensichtlich solitär stand und bis zum Zeitpunkt der Bebauung eine weit ausladende Krone hatte,

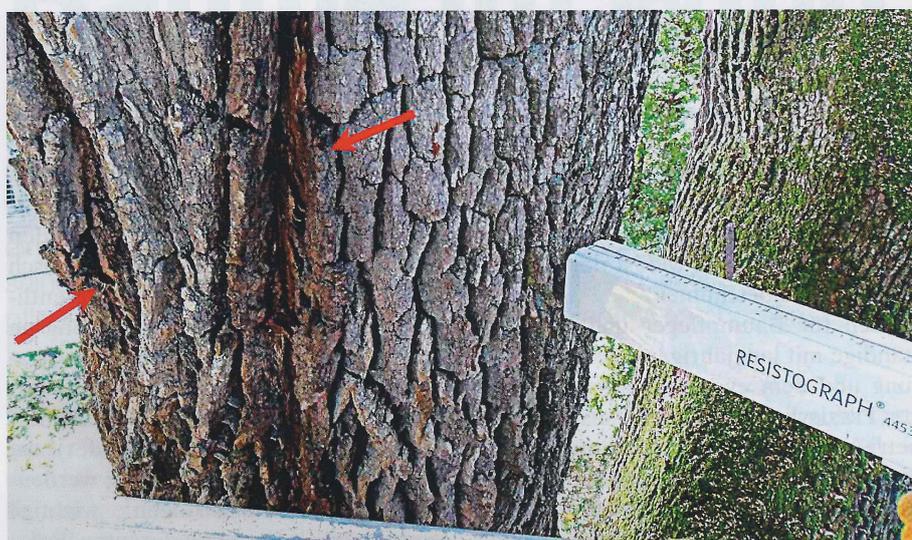
Resistographie seitlich zu Rissbildungen beim Hauptstämmeling (Leittriebfunktion und zentraler Teil eines möglichen und des vorhandenen Verankerungssystems); vermutlich wurden diese Rissbildungen durch Kraftübertragungen bei sturmbedingt stark belasteten Kronenverankerungen verursacht. Das Dichteprofil der Resistographie lässt keinen Rückschluss auf einen tieferen Holzschaden zu.

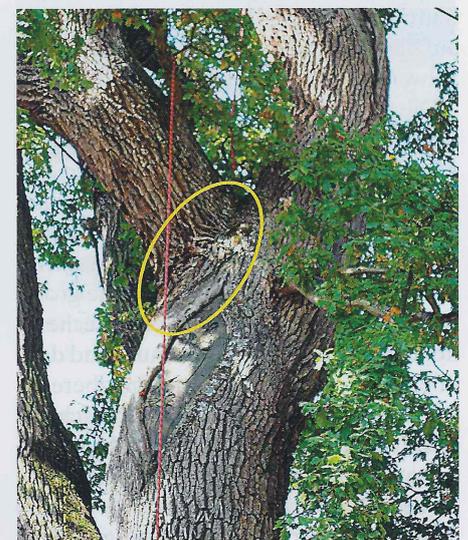
Verletzungen des Stammholzes führten zu erheblichen Faulkernen/Faulherden. Problematisch ist, dass sich über dem unteren Abschnitt eine Hauptastvergabelung befindet.

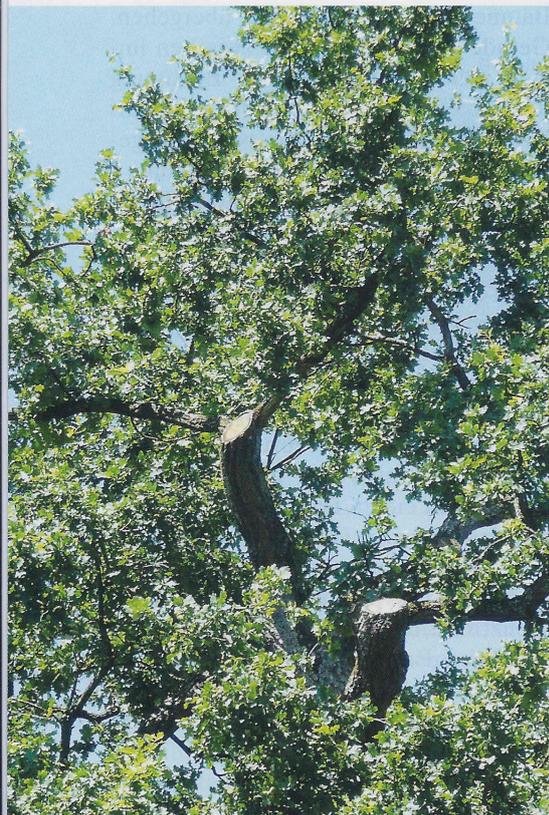
Der Kronenbereich hat eine Vegetationsperiode nach dem Eingriff keine Nottriebbildung. Die Starkastabschnitte haben einen guten seitlichen Wundkallus gebildet, die Zugäste sind gut versorgt.

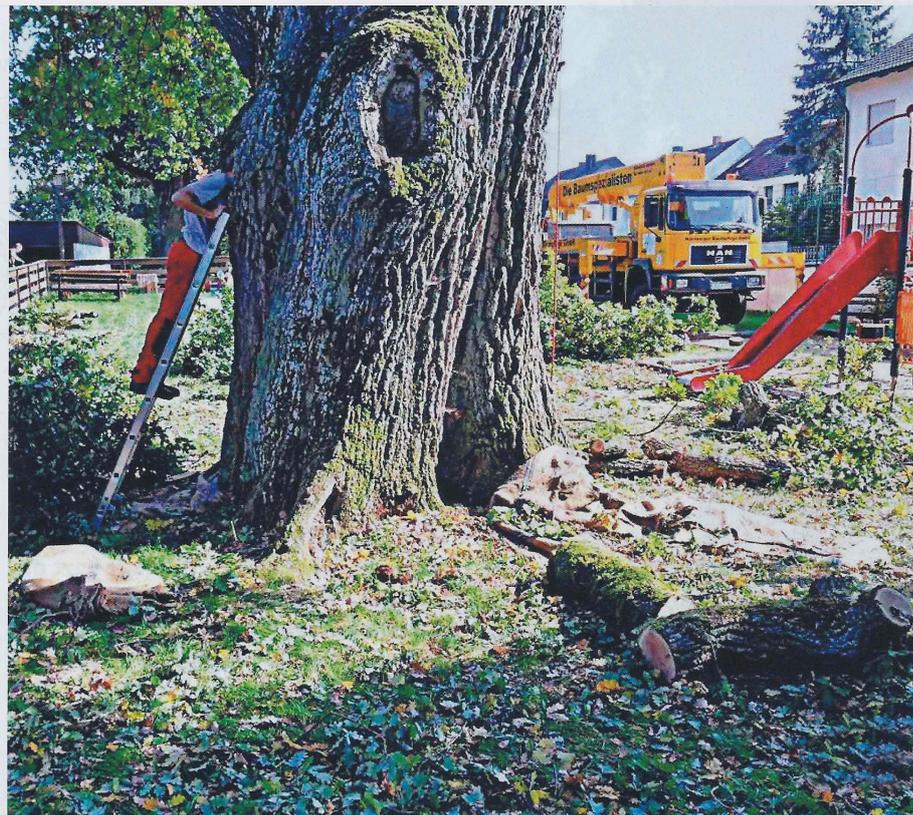
Bei der visuellen Untersuchung wurde schnell klar, dass es sich im Morschungsbereich um besonders schützenswerte Habitate handelt. Glücklicherweise sind die Wurzelanläufe funktionsfähig, Anzeichen auf einen Befall mit Brandkrustenpilz oder Lackporling nicht vorhanden. Um Rindenschäden durch herabfallende Aststücke zu vermeiden, wurden die Wurzelanläufe vorsorglich geschützt.

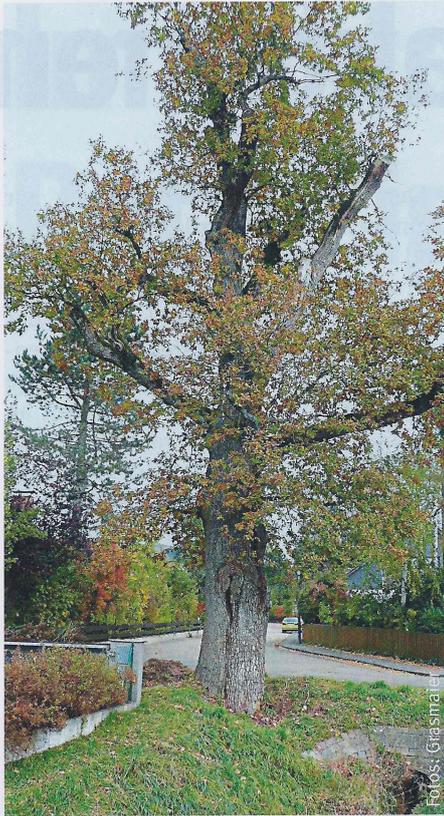
Diese Angereiche hatte in den letzten Jahrzehnten weniger „Glück“. Es bleibt zu hoffen, dass zumindest das Rudiment noch möglichst lange als Habitatbaum erhalten wird.
