Eiche mit bewegter Geschichte fast vor dem Aus

Durch einen unkonventionellen Lösungsansatz in der Zusammenarbeit zweier eigentlich sehr unterschiedlichen Baumpflegefirmer konnte eine 400-jährige Eiche mit bewegter Geschichte vorläufig gerettet werden.

Von Willi und Max Grasmaier

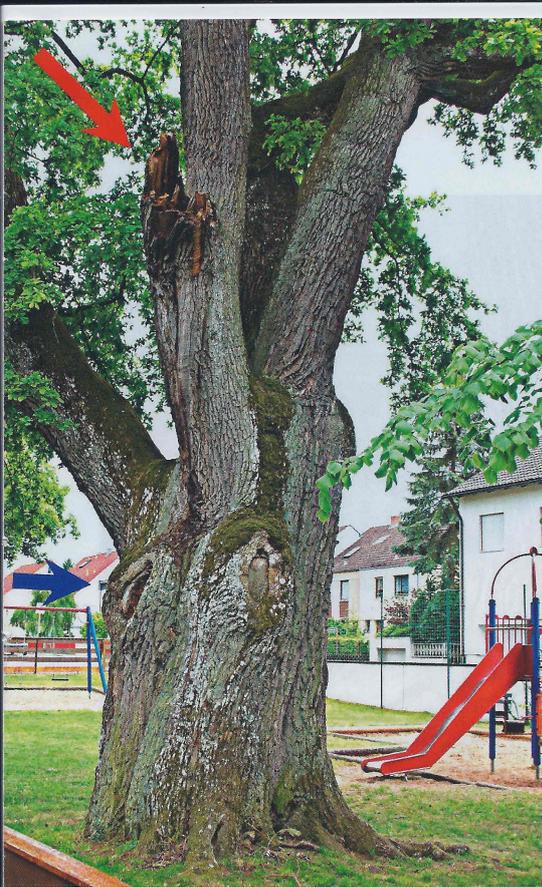
Wie vermutet zeigte sich, dass die Ursache für den Stämmlingsausbruch darin lag, dass das Kernholz durch eine Braunfäule vollständig abgebaut war (vermutlich durch den Schwefelporling, Pilzfruchtkörper konnten nicht gefunden werden). Aufgrund der Dauer des Abbauprozesses hatte die Eiche sogar Zeit, als Reaktion auf die und Kompensation der statischen Schwächung Holzleisten zu bilden.

Die im Laufe der Zeit „angesammelten“ 15 Kronenverankerungen, zum Teil noch straffe Stahlseilverankerungen aus dem Jahr 1987, konnten einen Ausbruch nicht verhindern. Das Hauptproblem bei diesem Schadenskomplex besteht darin, dass der wüchsige Baum noch eine große Krone hat, die bei Sturm entsprechend hohe Windlasten abtragen muss und dass über dem befallenen Starkholzbereich noch gesundes und entsprechend schweres Holz vorhanden ist. Dieser Umstand kann auch leicht zu einem Grünbruch ohne Sturmeinwirkung führen.

Der baumverträgliche Lösungsansatz, um wieder einen bruch- und verkehrssicheren Baum zu erhalten, der vom Autor bei mehreren Eichen bereits durchgeführt wurde, besteht hauptsächlich darin,

die Krone zu verkleinern. Ferner sind in der Regel locker eingebaute Kronenverankerungen nötig, die einen Ausbruch im „Extremfall“ abwenden, beziehungsweise im ungünstigen Fall zumindest das Herabfallen des verankerten Astes/Stämmlings verhindern. Einige Aspekte zum Rückschnitt werden nachfolgend angesprochen.
